Introducción

En esta ficha trataremos los problemas que puede presentar una edificación ubicada en ladera con una pendiente pronunciada. El caso que vamos a exponer trata de una vivienda unifamiliar situada en una parcela con pendiente del terreno superior al 15% y cuyo perfil litológico está compuesto por unos depósitos coluviales a los que le sigue un estrato rocoso.

DESLIZAMIENTO DEL TERRENO

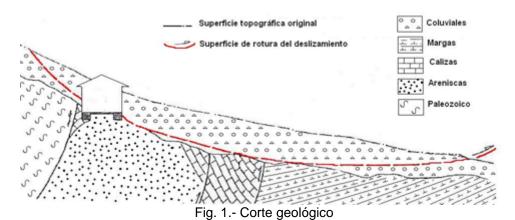
- el movimiento y riesgo de caída de un muro de contención colindante
- el arrastre de dos taludes que se habían construido a dos alturas diferentes, bajando el nivel de tierras de la parte superior aproximadamente 1 metro de altura
- el talud de escollera más alejado del frente de deslizamiento también sufrió un ligero desplazamiento horizontal. Debido a la rotura y hundimiento del terreno que afectó a la parte superior de la parcela se produjo la ruina de la escollera.
- en el muro de hormigón de cierre de la parcela apareció una grieta, que iba en aumento con el paso del tiempo.

- Los movimientos de tierra de la urbanización exterior produjeron una modificación del perfil original del terreno superponiendo tierras y escolleras, alterando el equilibrio original del mismo, que ya era precario.
- Además, se sumó el error en la construcción de una arqueta de la red de desagües de la parte superior de la parcela, que produjo un vertido masivo de agua de lluvia que se filtró en el terreno y que rompió el equilibrio de fuerzas en el terreno produciendo el deslizamiento rotacional de una zona.

En esta ocasión primeramente se debería actuar sobre la arqueta que causó la fuga de agua de la red de desagüe, procediendo a su recálculo y reparación.
