## 1.- GENERALIDADES

### INTRODUCCIÓN

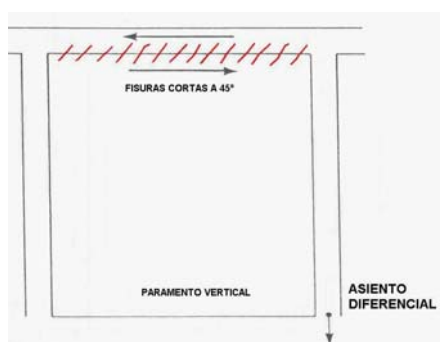
En el encuentro entre tabique con viga, por **asiento diferencial** de la cimentación podrían aparecer **fisuras cortas y a 45°**, pues la resistencia a cortante entre ambos no es suficiente para absorber las tensiones tangenciales que se generan por dicho asiento. A medida que el asiento aumenta los esfuerzos tangenciales también lo hacen por lo que se produce un deslizamiento entre tabique y viga, apareciendo dichas fisuras.

Fig. 1.- Fisuras cortas 45° en tabique.

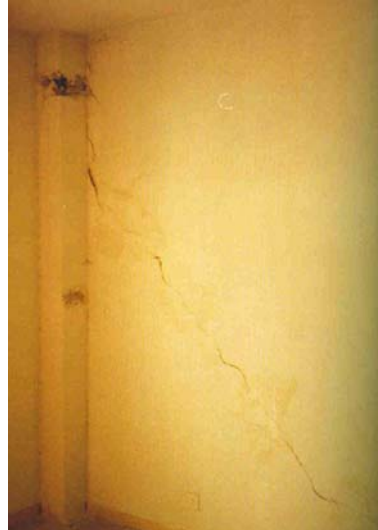
Por el **asiento** de una o dos zapatas podemos encontrarnos grietas inclinadas en los cerramientos que se alejan de forma descendente desde la/las zapata/s que ha/n asentado.

Fig. 2.- Fisura inclinada 45° por asiento.

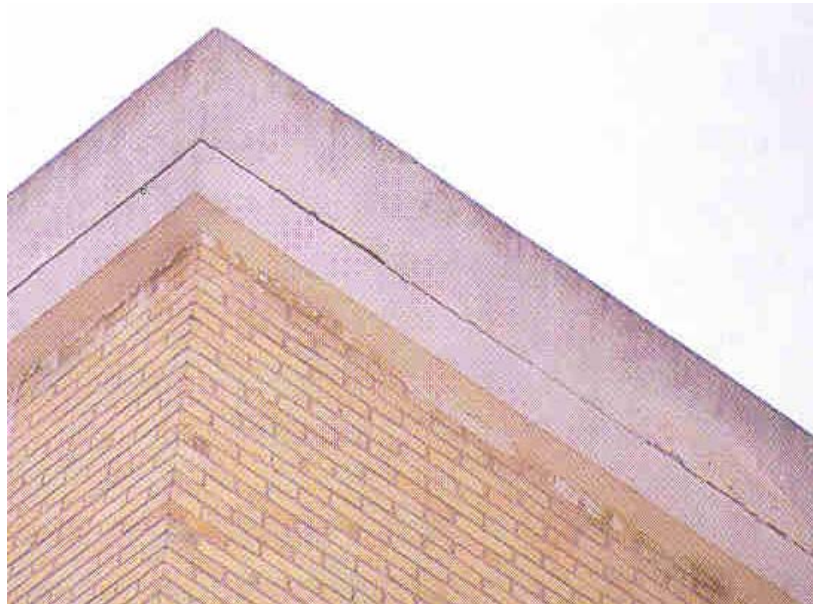
En el caso de las **solerías de cubiertas planas** podemos encontrarnos con petos salientes y en consecuencia, fisuras cerradas en la línea de forjado, al ser empujados al exterior por dilatación de la solería y el relleno, que se colocan a tope con el peto.

Fig. 3.- Fisura por empuje de la cubierta al peto, donde puede verse el desplazamiento de la parte superior.

- En las **azoteas** se suelen producir los daños anteriores por colocar a tope la solería y el relleno con el peto de las mismas. Al estar sometidas a los cambios de temperatura (zonas calurosas o sometidas a una prolongada exposición solar, por lo que también puede pasar en las terrazas) los petos son empujados al exterior.

Para evitar los empujes de los elementos que conforman la azotea en los petos de la misma se introduce una junta de poliestireno expandido en todo el contorno de la misma

(espesor > 3 cm) de manera que absorba los movimientos y/o ejecutar los petos de azotea con dos hojas de medio pie con cámara intermedia.

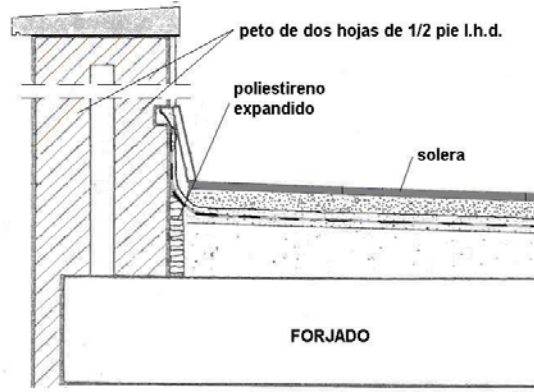
**Fig. 4.- Solución para evitar empujes de la azotea en el peto.**
