# Daños en elementos no estructurales (Parte III)

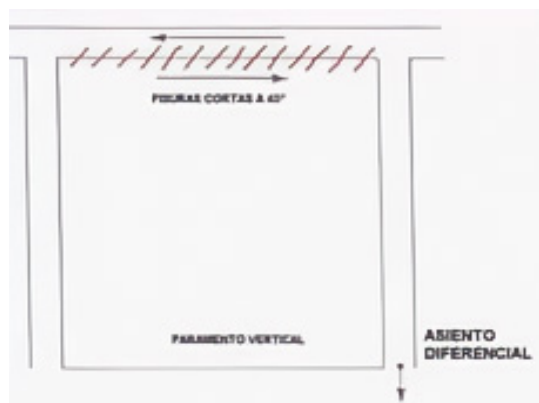
En el encuentro entre tabique con viga, por **asiento diferencial** de la cimentación podrían aparecer **fisuras cortas y a 45º**, pues la resistencia a cortante entre ambos no es suficiente para absorber las tensiones tangenciales que se generan por dicho asiento. A medida que el asiento aumenta los esfuerzos tangenciales también lo hacen por lo que se produce un deslizamiento entre tabique y viga, apareciendo dichas fisuras.

Fig. 1.- Fisuras cortas 45° en tabique.

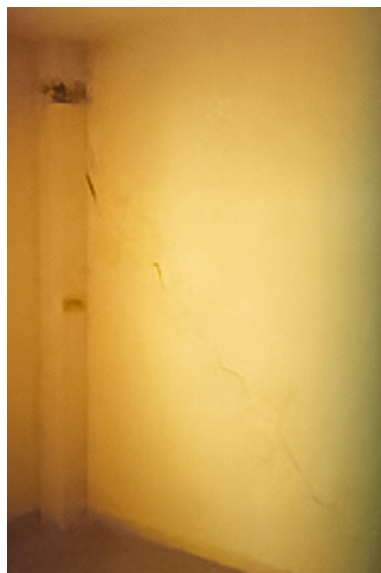
Por el **asiento** de una o dos zapatas podemos encontrarnos grietas inclinadas en los cerramientos que se alejan de forma descendente desde la/las zapata/s que ha/n asentado.

Fig. 2.- Fisura inclinada 45° por asiento.

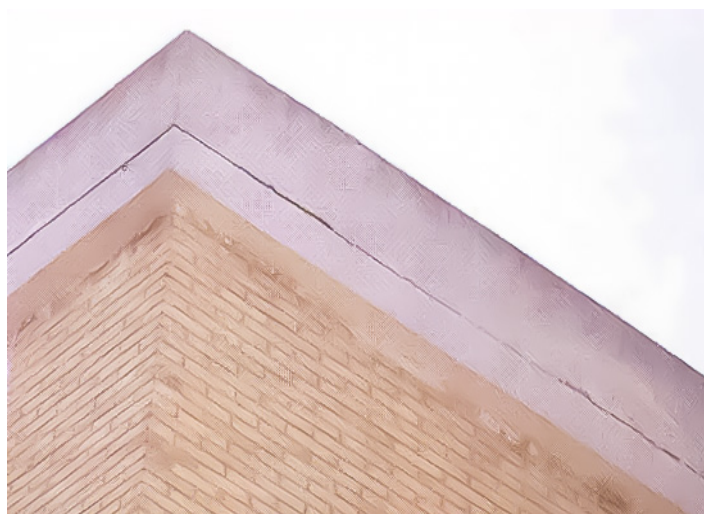
En el caso de las **solerías de cubiertas planas** podemos encontrarnos con petos salientes y en consecuencia, fisuras cerradas en la línea de forjado, al ser empujados al exterior por dilatación de la solería y el relleno, que se colocan a tope con el peto.

*Fig. 3.- Fisura por empuje de la cubierta al peto, donde puede verse el desplazamiento de la parte superior.*

- En las **azoteas** se suelen producir los daños anteriores por colocar a tope la solería y el relleno con el peto de las mismas. Al estar sometidas a los cambios de temperatura (zonas calurosas o sometidas a una prolongada exposición solar, por lo que también puede pasar en las terrazas) los petos son empujados al exterior.

Para evitar los empujes de los elementos que conforman la azotea en los petos de la misma se introduce una junta de poliestireno expandido en todo el contorno de la misma (espesor > 3 cm) de manera que absorba los movimientos y/o ejecutar los petos de azotea con dos hojas de medio pie con cámara intermedia.
