# Daños en elementos no estructurales (Parte I)

## 1. INTRODUCCIÓN

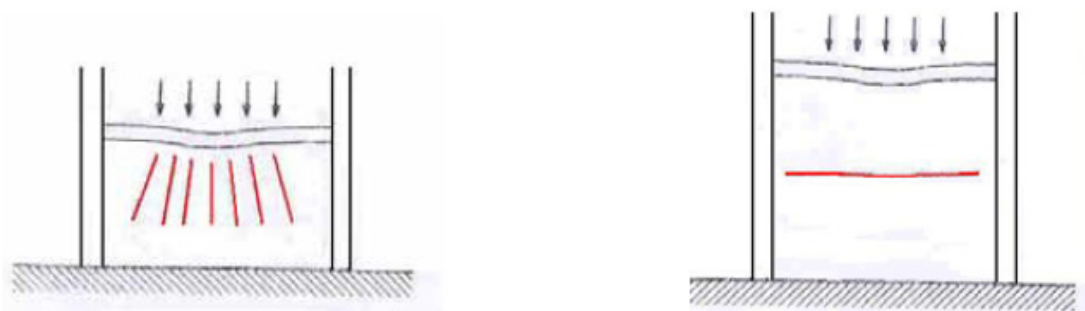
Fig. 3.- Fisuras en tabiques de planta baja (poca altura y esbelto).

Los tabiques de **planta baja** sobre soleras, que estén retacados en su parte superior con el forjado primero, reciben las cargas de las plantas superiores. Si son de poca altura partirían con **fisuras finas y verticales** por **aplastamiento**, pero si fuera muy alto la rotura surgiría por **pandeo** con **fisuras horizontales** abiertas por una cara y cerradas por la otra.
