# Pavimentos de hormigón

## 1. INTRODUCCIÓN

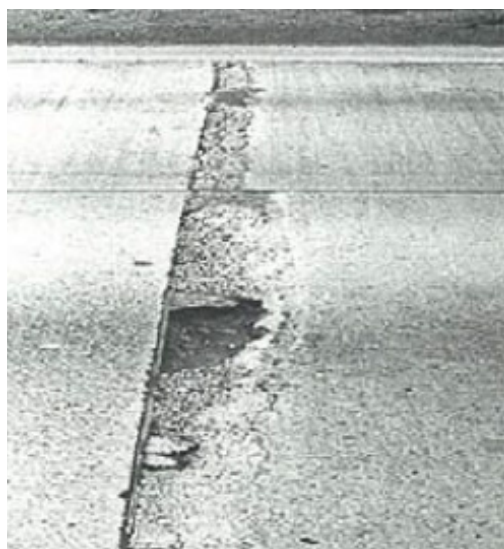
#### **4.13 Rotura de junta transversal.**

Rotura de la losa en el borde de una junta transversal. Puede producirse por diversas causas:

- Hormigón rellenando parte de la junta de dilatación.
- Pasadores adheridos en ambos lados, o mal colocados o mal cortados.
- Dilatación excesiva de la losa unida a una anchura de la junta insuficiente o a una junta obstruida por materiales no compresibles.
